Travaux de restauration de la partie supérieure du phare de l'Île Vierge

Travaux parties hautes du phare de l'Île Vierge

Phasage des travaux Etat

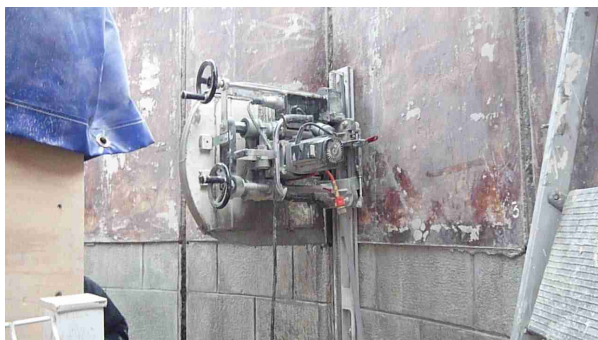
1- découpe effectuée par une machine à eau achetée pour le chantier

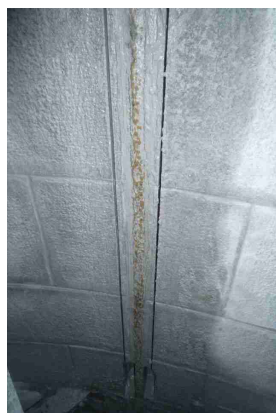
2- montant découpé

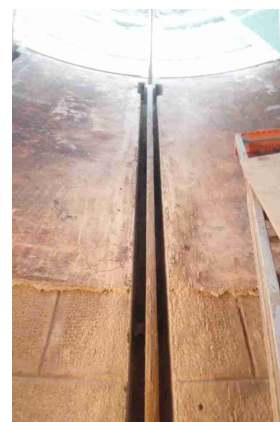
3- montant dégagé et décapé

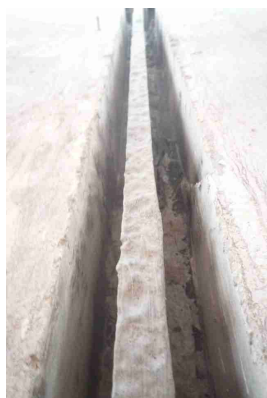
4- montant traité contre la corrosion

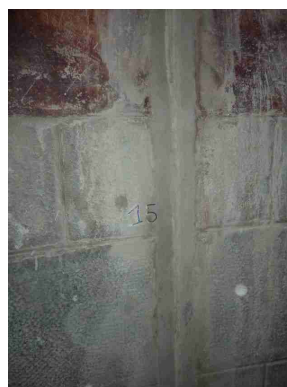
5- montant recalé et rescellé
