Travaux de restauration de la partie supérieure du phare de l'Île Vierge

Travaux parties hautes du phare de l'Île Vierge

Phasage des travaux Etat

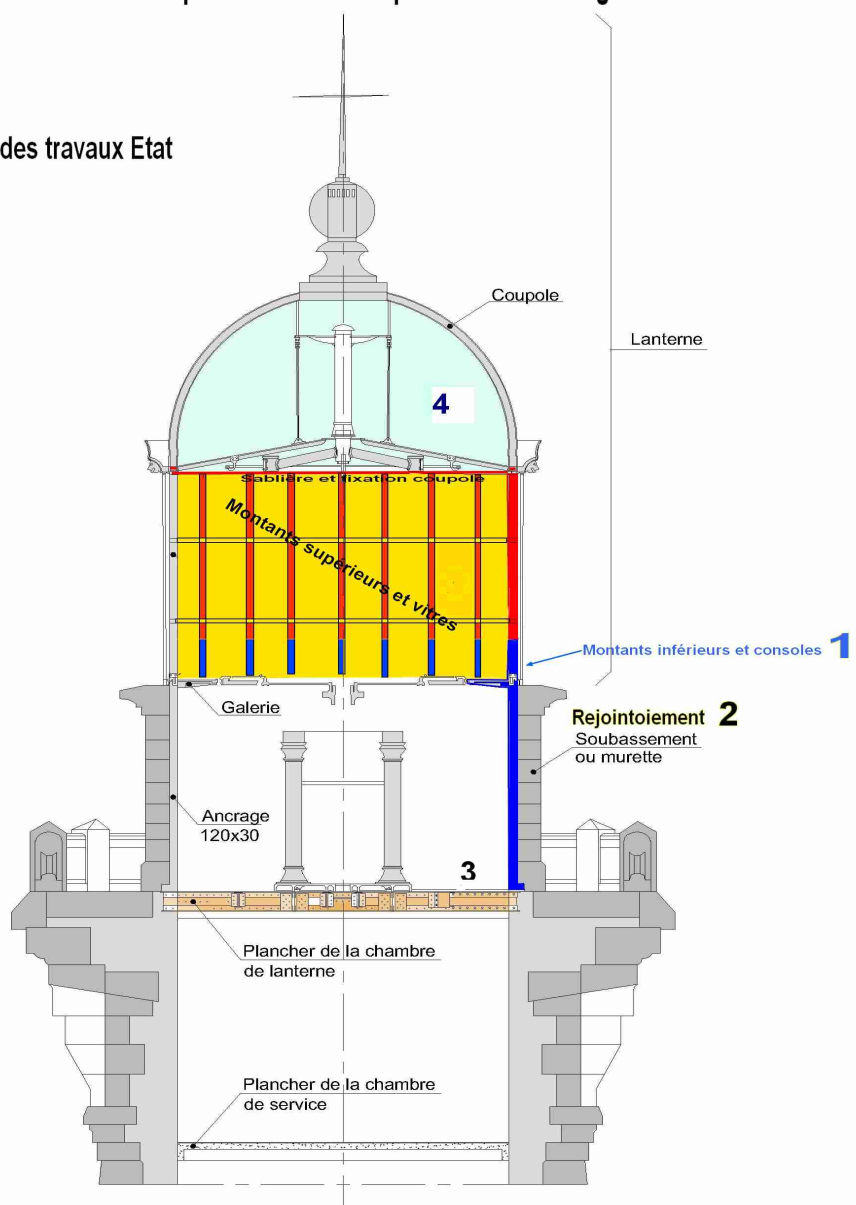
Des études effectuées par le Centre d'Études Techniques de l'Équipement de l'Ouest (CETE) ont mis en évidence de nombreuses entrées d'eau et la dégradation des composants métalliques de la structure porteuse de l'optique, celle des ancrages de la lanterne et de sa coupole ainsi qu'une faible portance du plancher de la chambre de veille.

Traitement des 14 montants d'ancrage de la partie basse et reprise provisoire de l'étanchéité du chemin de ronde. Cette phase devrait s'achever fin février 2014.

Afin de pérenniser la structure et le service de sécurité maritime, il convient de rétablir une étanchéité générale, de restaurer le plancher technique, les montants de la lanterne et la coupole.
